BITACORA DE OBRA

H. AYUNTAMIENTO DE SAN CIRO DE ACOSTA 2021-2024

REPORTE DE SUPERVISIÓN DE OBRA

Se dan por iniciados los trabajos para la obra "Rehabilitación de parque Publico del Barrio de San Antonio" el día 15 de agosto del 2022.

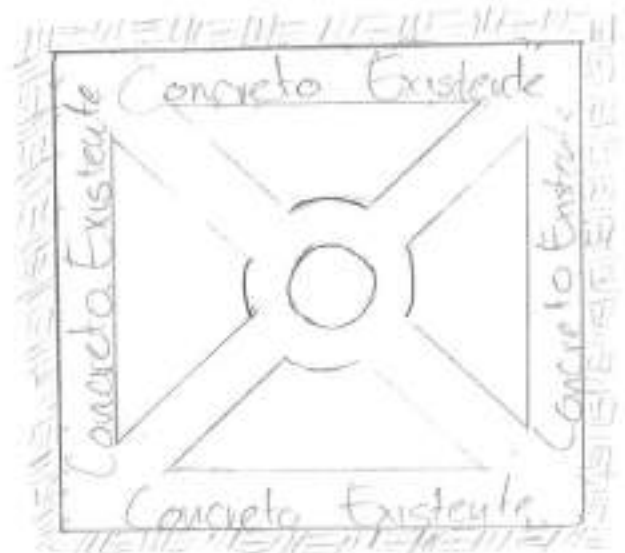
Se comenzo con la demolición del piso de concreto en los pasillos de la plaza.

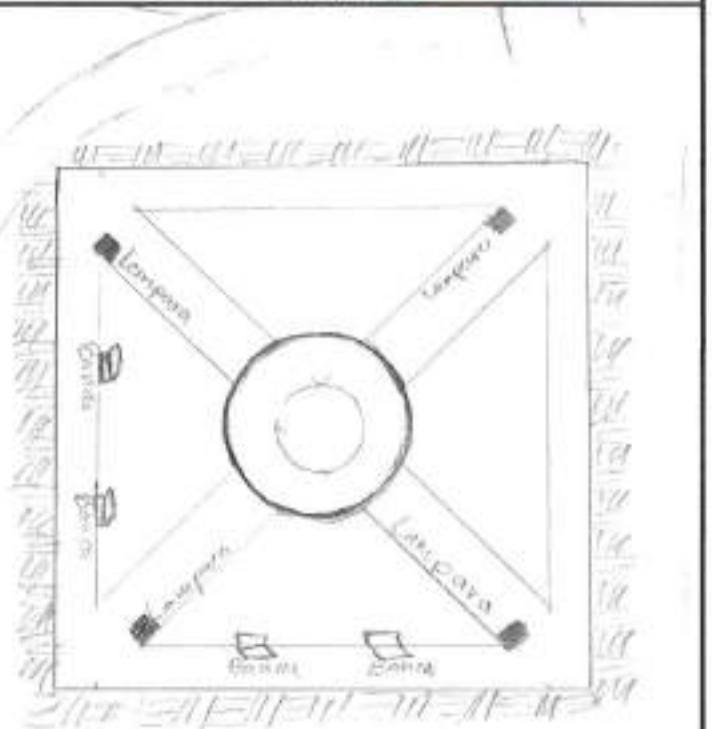
En el presente día de Supervisión se puede observar que se realizó el retiro de bancos existentes, así como el retiro de los postes de luminaria, Además de el acarreos de material producto de la demolición de los pisos.

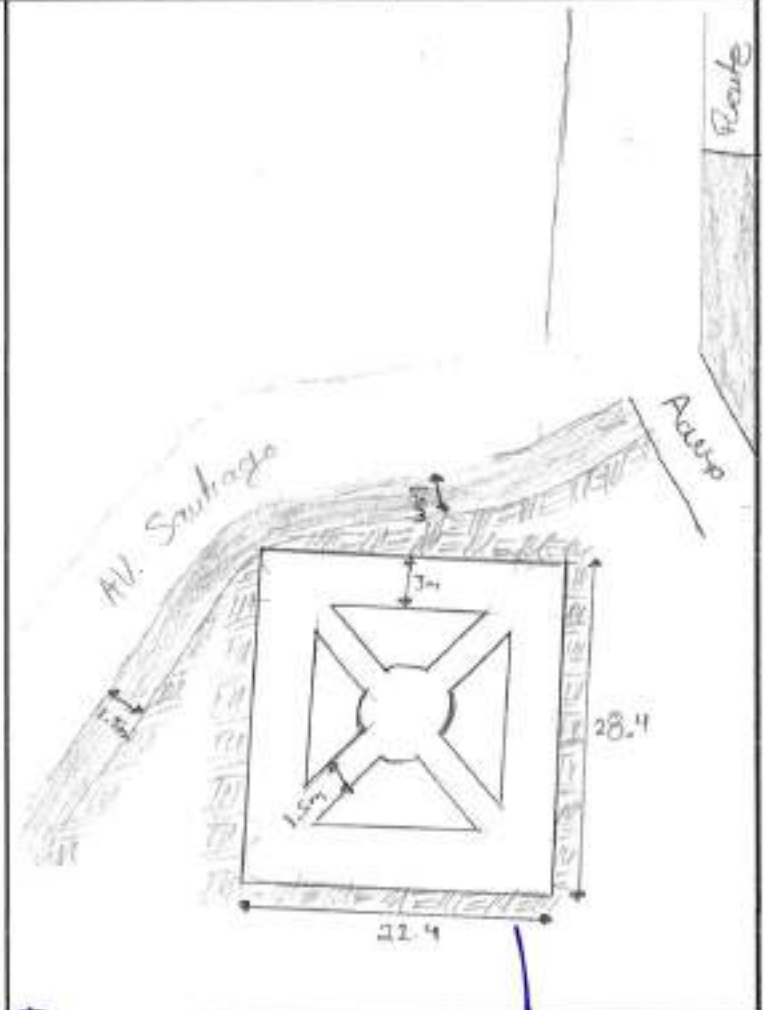
En el presente día de trabajos, se llevo a cabo el trazo y nivelación del area de andador y explanada, para establecer ejes y referencias del proyecto.

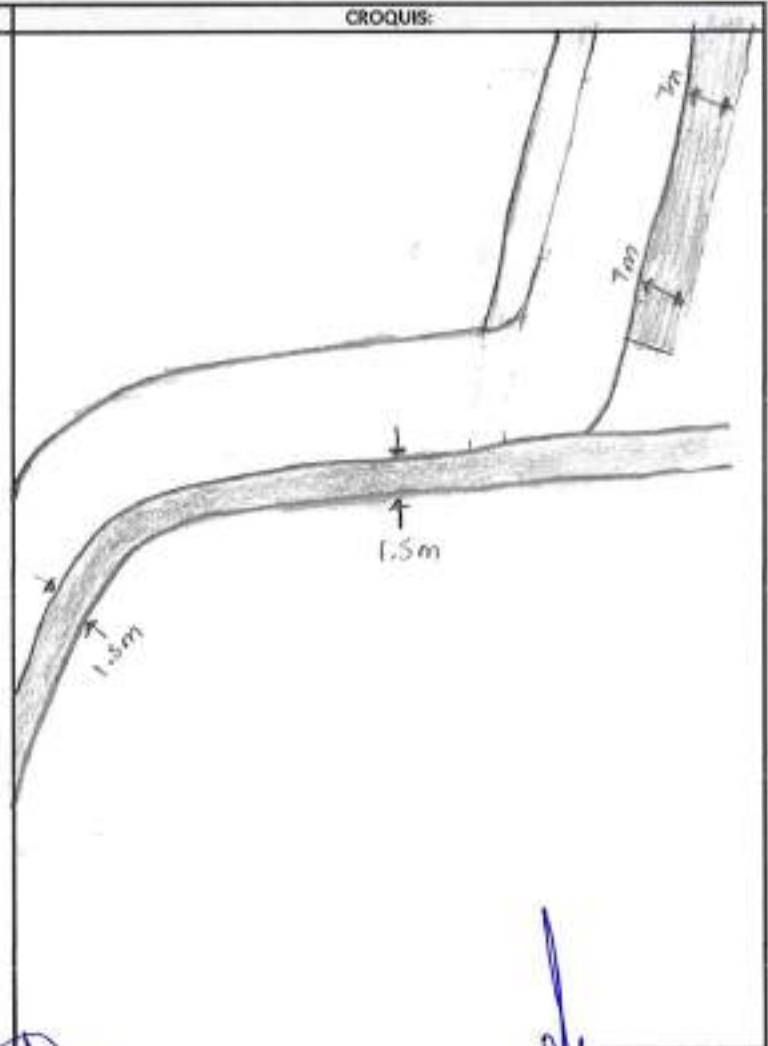
Para este día se había iniciado con los trabajos de excavación en el área para andador peatonal, realizado por medios mecánicos y manuales, a si mismo se comenzó la excavación para posillos de la explanada y el acarreo del material producto de la misma.

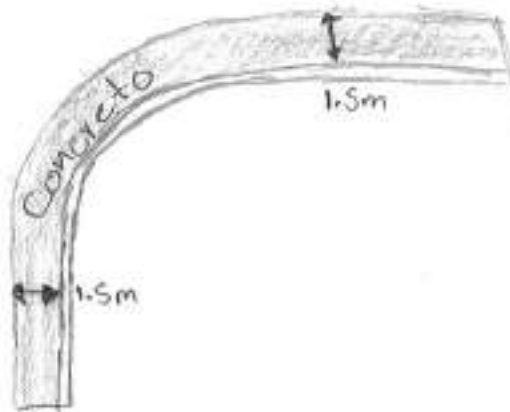
En el día de esta supervisión se realizó el colado de la guarnición para el andador peatonal de sección $15 \times 20 \times 40$ armado con acero de refuerzo ($F_c 150 \text{ kg/km}^2$).
Además se comenzó con la cimbra para el mismo andador.
