BITACORA DE OBRA

H. AYUNTAMIENTO DE SAN CIRO DE ACOSTA 2018-2021

REPORTE DE SUPERVISIÓN DE OBRA

EN ESTA FECHA SE INICIO CON LOS TRABAJOS DE REHABILITACION DE DRENAJE EN LA CALLE GONZALEZ CABRERA ENTRE LAS CALLES MORELOS Y PINO SUAREZ.

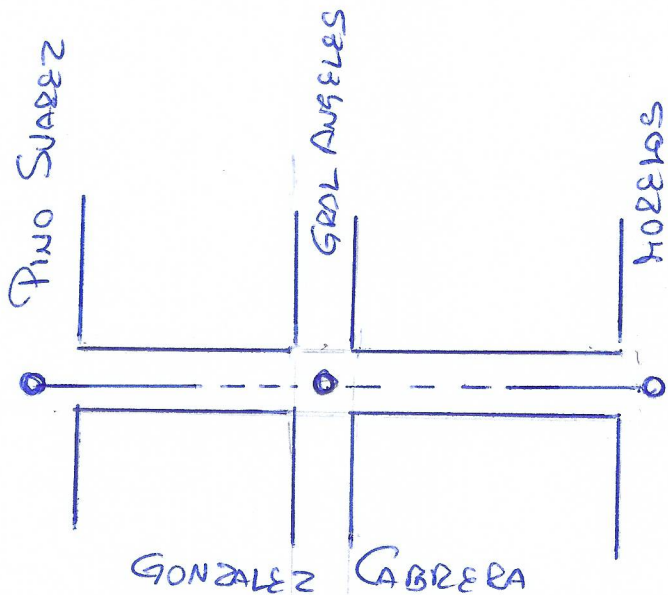
CROQUIS:

LOS TRABAJOS QUE SE REALIZAN SON LOS DE LIMPIEZA DE LA ZANJA POR MEDIOS MANUALES PARA RETIRAR ESCOMBRO Y PIEDRAS EN LA PARTE DE LA ZANJA DAÑADA ADEMAS DEL RETIRO DE LA TUBERIA COLAPSADA DE 10" DE DIAMETRO.

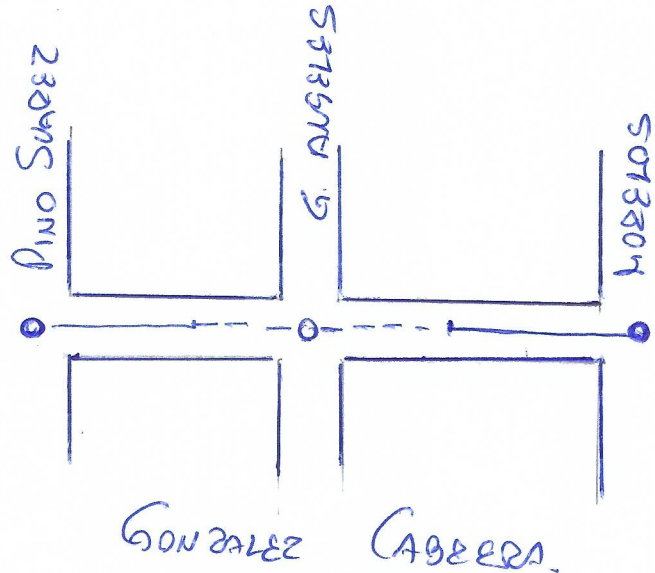
CROQUIS:

EN ESTA FECHA SE TERMINO CON LOS TRABAJOS DE EXCAVACION POR MEDIOS MANUALES Y MECANICOS PARA AFINE DE FONDO Y TALUDES DE ZANJAS

ADEMAS SE INICIO CON EL TEJIDO Y NIVELADO DE LA PANTALLA DE ARENA CON UN ESPESOR DE 10CM PARA RECIBIR TUBERIA EN EL TRAMO UBICADO ENTRE LA CALLE G. ANGELES Y LA CALLE MORELOS
