# BITACORA DE OBRA

COORDINACION DE DESARROLLO SOCIAL Y OBRAS PUBLICAS

H. AYUNTAMIENTO DE SAN CIRO DE ACOSTA 2021-2024

## REPORTE DE SUPERVISIÓN DE OBRA

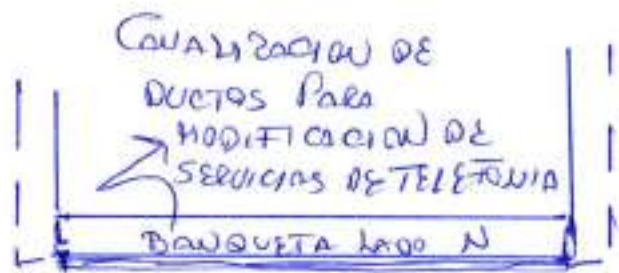
AREA ANDADOR

SE REALIZAN TRABAJOS DE SUMINISTRO Y COLOCACION DE MATERIAL DE BANCO CON CARACTERISTICAS DE SUBBASE HIDRAULICA. ESTE MATERIAL ES COMPACTADO POR MEDIOS MECANICOS CON BARRINA COMPACTADORA EN EL AREA DE BANQUETAS EN EL LADO NORTE DEL ANDADOR, ESTO YA ES POSIBLE YA QUE EL

PERSONAL DE TELMEX YA REALIZO LAS MODIFICACIONES Y TENDIDO DE DUCTOS EN BANQUETAS PARA LOS SERVICIOS DE TELEFONIA EN VIVIENDAS EXISTENTE

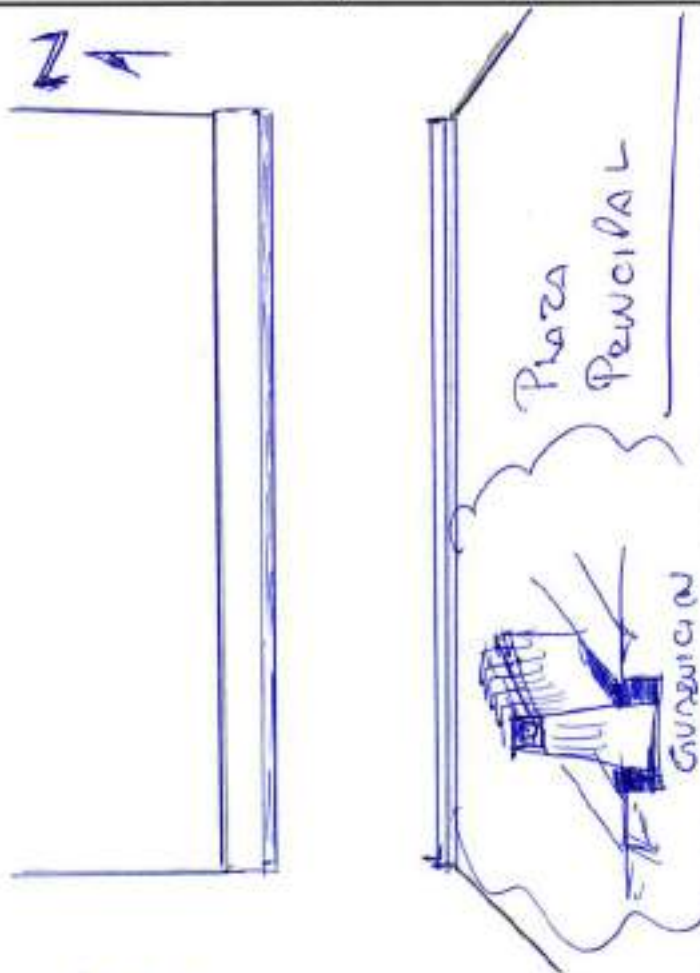
SE CONTINUA CON LOS TRABAJOS DE FORZADO DE CURADON DE FORMA TRAPEZOIDAL (13, 20, 40 CHS) REFORZADA CON ARMEX 15-20-3/8 CONCRETO FC=150 kg/cm<sup>2</sup>, ESTOS TRABAJOS SE REALIZAN EN LA PARTE SUPERIOR DEL ANDADOR;

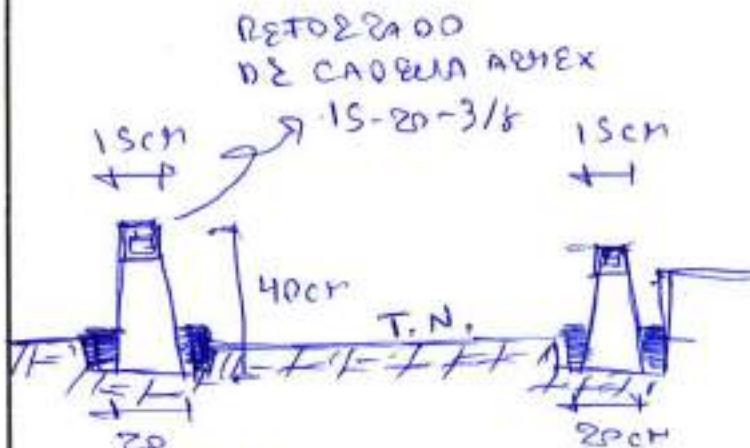
EN ESTA FECHA SE TERMINO CON EL FORZADO DE GUARNICION DE CONCRETO DE FORMA TRAPEZOIDAL DE SECCION (15x20x40) CONCRETO  $F_c=150 \text{ kg/cm}^2$ , ESTA GUARNICION SE REFORZADA CON UN ARMEX CADEÑA 15-20-3/8 ESTO EN AMBOS LADOS (NORTE Y SUR DE EL ANDADOR)

TAMBIEN SE REALIZAN TRABAJOS DE ARDACHE DE GUARNICION Y COMPACTACION DE ARDACHE (MATERIAL DE BANCO) EN LOS COSTADOS DE LA GUARNICION
