## Meta: Mejorar el equipamiento de los servicios públicos municipales.

Mejoramiento de los servicios públicos en materia de agua potable con la obra "Construcción de Sistema de abastecimiento de Agua Potable para la Localidad de Las Guapas, Municipio de Rayón, S.L.P." con una inversión total de \$ 5,556,861.45 (Cinco millones quinientos cincuenta y seis mil ochocientos sesenta y un pesos 45/100 M.N.) Actualmente se encuentra con un avance del 10 %

Mejorar el equipamiento de los servicios públicos de agua potable en la cabecera municipal de Rayón con la obra "REHABILITACIÓN DE POZOS DE AGUA POTABLE (3, 4 Y 5) EN CABECERA MUNICIPAL, RAYÓN S.L.P." la cual tuvo una inversión total de \$ 819,333.30 (Ochocientos diecinueve mil trescientos treinta y tres pesos 30/100 M.N.) Actualmente se encuentra con un avance del 85%.

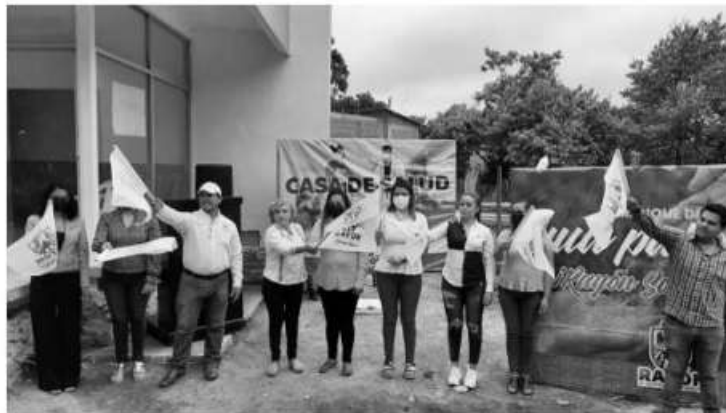
El sistema de abastecimiento de agua potable para la localidad de las guapas, consiste en la construcción de:

- Línea de conducción por bombeo: tubería de fierro galvanizado en 4" de diámetro con una longitud de 760.2 metros, incluye el suministro e instalación de piezas especiales en fierro galvanizado en 2" y 4" además de fijar la tubería con la construcción de 40 atraques tipo "A".

- Tanque superficial de 30 m<sup>3</sup>: se construirá con mampostería de piedra con paramentos rastreados, banda de PVC sin ojillos en 6" para unión de piso con dentellón, instalación de piezas especiales en fierro galvanizado en 4".

- Red de distribución: se realizará el suministro e instalación de 4,675.16 metros de tubería en PVC RD-26 se realizará excavación en zanja a mano con sección de 70 x 75 cm, incluye relleno a volteo de 30 cm y relleno compactado de 30 cm y una plantilla apisonada de 5 cm, se construirán dos cajas para operación de válvulas con fontanería en 2".

- Tomas : se realizará la instalación de 136 tomas completas a lo largo de la red de distribución incluyen trabajos de terracerías, suministro de plomería en ½", cuadro hidráulico de tubo plus y medidor de gasto en ½".

- Equipamiento electromecánico en cárcamo de bombeo y subestación eléctrica: se suministrara el conjunto motor-bomba sumergible completa construida en acero inoxidable 5 HP monofásico 220 V 60 HZ tamaño del motor de 4" con una eficiencia del 70 %, fontanería y tubería de fierro galvanizado en 4", se realizara una obra civil en la construcción de silletas y atraques, sistemas eléctricos, sistema de alumbrado, sistema de tierras, subestación eléctrica el 10 KVA y una línea eléctrica en baja tensión 13,200 V de operación aislada.

- Construcción de caseta de control y vigilancia: se construirá una caseta de medidas 4 x 4 metros con puerta y ventana, además de incluir aplanados y pintura en sus paredes, el terreno perimetral se cercará con malla galvanizada con abertura de 55 x 55.

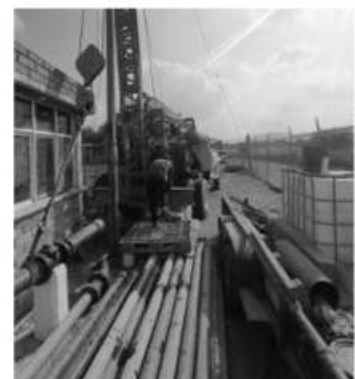
Se realizaron maniobras para la extracción e instalación de equipos de bombeo en los pozos 3, 4 y 5 con el uso de un camión grúa para poder realizar los trabajos pesados, en los pozos 3 y 4 se realizó una toma de video grabación para verificar las condiciones de operación actuales dentro del pozo, en el pozo 5 se incrementó la columna de bombeo con el suministro e instalación de tubería de acero C-80 en 4" de diámetro y se realizó el suministro y entorchado de 45 metros de cable marino con calibre 3x1/0 AWG, en los pozos 3 y 5 se realizó el suministro e instalación de una bomba dosificadora de hipoclorito de sodio al 13% con el objetivo de realizar la desinfección del agua en términos de la NOM-127-SSA1-1994, finalmente se repararon las bombas existentes en los pozos 4 y 5.

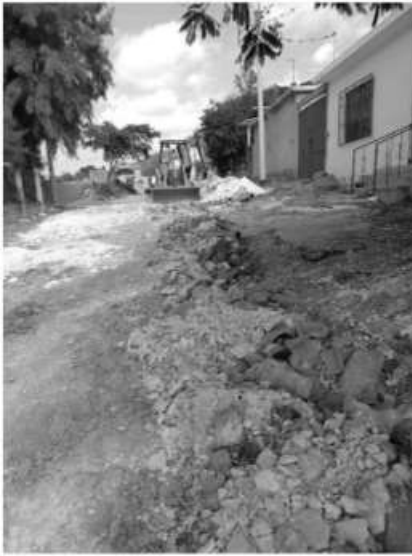
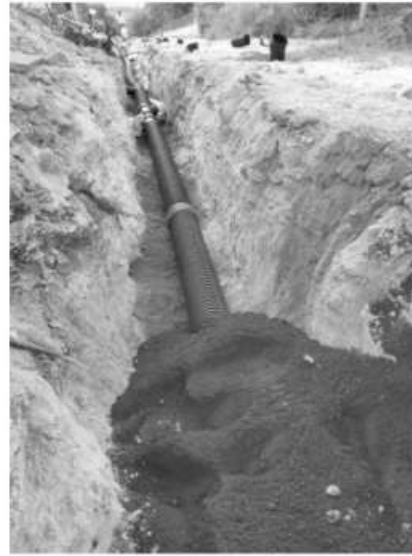
Drenaje: Excavación en terreno tipo III (roca) en zona C, p/zanja, en seco hasta 2.00 m de profundidad, plantilla de material fino de 10 cm de espesor extendida en zanja por medios manuales, suministro de tubería corrugada 8" de polietileno de alta densidad (P.E.A.D.), instalación de tubería de polietileno de alta densidad (P.E.A.D) de 8", relleno en zanja con material fino para acostillado de tubería, 15 cm sobre lomo de tubo, relleno en zanja compactado 25 cm después de la capa de material fino, relleno en zanja con material producto de excavación, acarreo, carga 1er km y descarga de material sobrante producto de excavación, acarreo km subsecuente, pozo de visita tipo "común", hasta 1.50 m de profundidad, suministro y colocación de brocal y tapa de polietileno de alta densidad, reconexión a pozo de visita existente.

Descargas domiciliarias: Excavación en terreno tipo III (roca) en zona C, p/zanja, en seco hasta 1.00 m de profundidad, plantilla de material fino de 10 cm de espesor, suministro de tubería corrugada 6" de polietileno de alta densidad (P.E.A.D.), instalación de tubería de polietileno de alta densidad (P.E.A.D) de 6", suministro de piezas especiales (TEE de 200x200x152 mm), relleno en zanja con material fino para acostillado de tubería 15 cm sobre lomo de tubo, relleno en zanja compactado al 90% Proctor con material de banco, 25 cm después de la capa de material fino, relleno en zanja con material producto de excavación, incluye carga y acarreo, registro de albañal a base de tabicón de concreto sólido 9x13x28 cm a soga aplanado pulido en cara interior a 2 cm de espesor con mortero cemento-arena 1:4 y tapa de concreto con marco de fierro de 0.40x0.60x0.70 metros de profundidad, acarreo, carga 1er km y descarga de: material sobrante producto de excavación.

Con esta acción se podrá garantizar la salubridad de la población en esta calle derivado que el drenaje salía a la calle por la tierra ya que era un drenaje artesanal generando malos olores con la obra terminada la gente ya no tenía ese problema. En esta calle no se ha realizado ninguna reparación

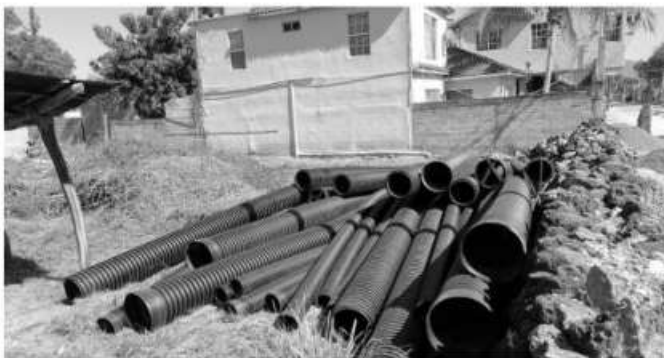
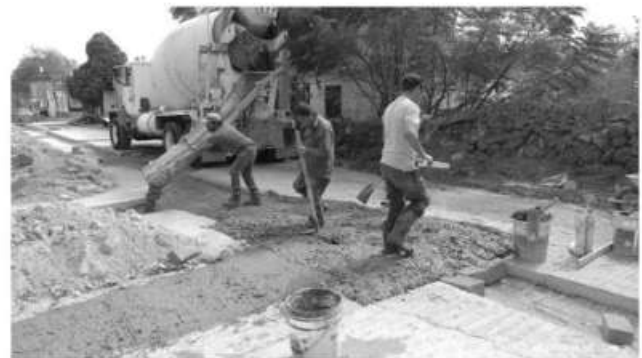
La obra consistió en el suministro e instalación de 95.14 metros de tubería corrugada PEAD en 12" de diámetro, para rehabilitar el drenaje sanitario (colector) donde se excavaron 138.14 m<sup>3</sup> de tierra en zona b en zanja, se instaló una plantilla de material fino con un volumen de 9.66 m<sup>3</sup>, relleno y acostillado por 257.50 m<sup>3</sup>, se realizó la demolición de concreto en espesor de 15cm, todo el material demolido y la excavación se retiró al 100% con un volumen de 304.26, se realizó una reposición de pavimento de 15 cm de espesor con concreto de  $f_c=250$  kg/cm<sup>2</sup> que incluyó malla electro soldada E-6x6-10/10, se realizó el calafateo para evitar la infiltración del agua y finalmente se instalaron 11 descargas con registro sanitario, esta obra beneficio a toda la cabecera municipal zona centro.

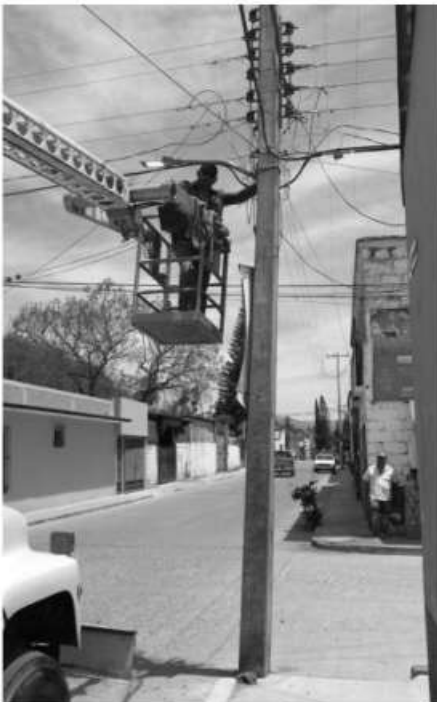
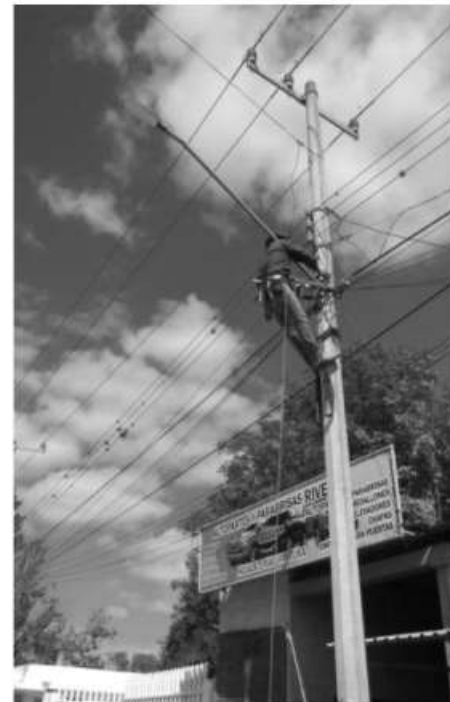
Se realizó la reparación y mantenimiento del alumbrado público en cabecera y diversas comunidades a través de la atención de reportes hechos por la población en el departamento de obras públicas, recibiendo un total de 184 solicitudes por parte de la población, atendiendo el 100% de ellas, siendo atendidas la cabecera municipal y 33 localidades.

Se emplearon un aproximado de 565 piezas de material eléctrico, siendo un total de 383 lámparas reparadas.

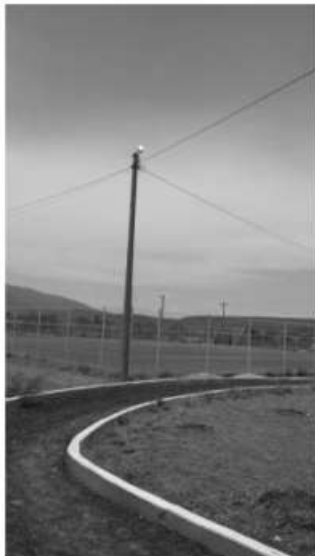
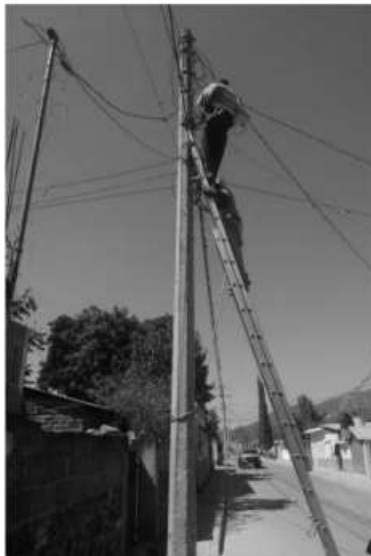
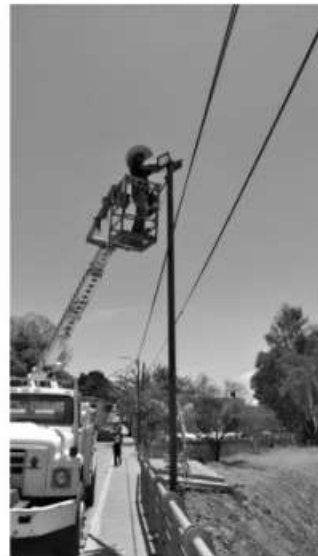
Instalación de estructuras metálicas y reflectores led en puentes sobre las calles Francisco A. Rivas, Juárez y Genovevo Rivas Guillen, así como en canchas de la unidad deportiva de Rayón. Se llevó a cabo la instalación de 2 estructuras de PTR de 3" para colocar 2 reflectores de iluminación led 100 watts en el puente ubicado sobre la calle Francisco A. Rivas, de igual manera y en mismas cantidades y especificaciones sobre el puente ubicado en calle Juárez, y en el puente ubicado en calle Genovevo Rivas Guillen se colocó 1 PTR de 3" para instalar ahí un reflector led de 100 watts. Continuando la instalación de luminarias led, en las canchas de la unidad deportiva de Rayón se colocaron 4 reflectores led de 100 w.

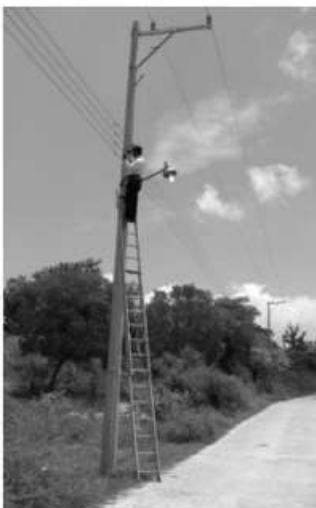
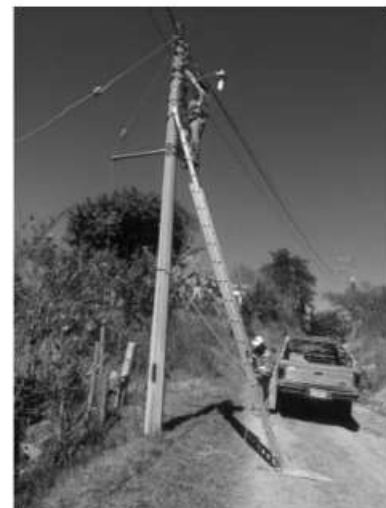
Se realizó la conversión de 250 lámparas de focos vapor de sodio y focos ahorradores de espiral a luminarias tipo led, quedando instaladas de la siguiente manera; 14 en la comunidad de Cerrito de la Cruz, 10 en la comunidad de Obregón, 11 en la comunidad de Tortugas, y 215 en las principales calles de la cabecera municipal y Crucero de Rayón.
